Viabilidade da Aplicação do Aço Inoxidável Aisi 420 Tratado Termicamente

Alexander S. Duarte, Rodrigo L. Almeida
& Gino B. Colherinhas

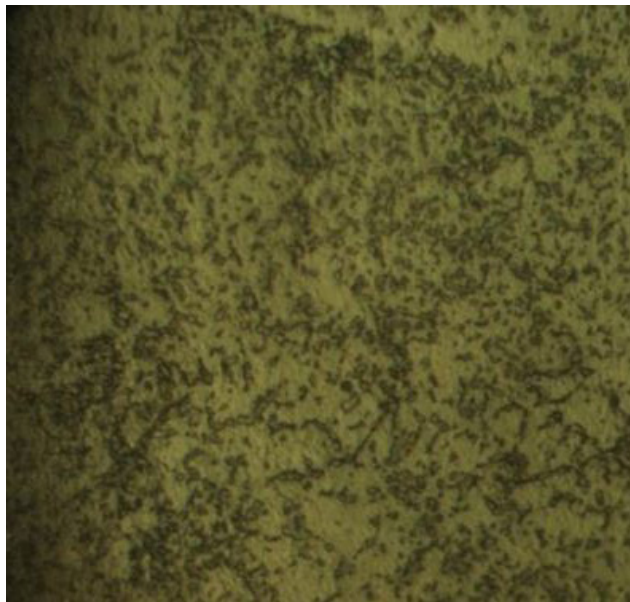
Figura 7: Microscópica com aumento de 50x da liga AISI sem têmpera, fase ferrita. **Fonte:** Autores.

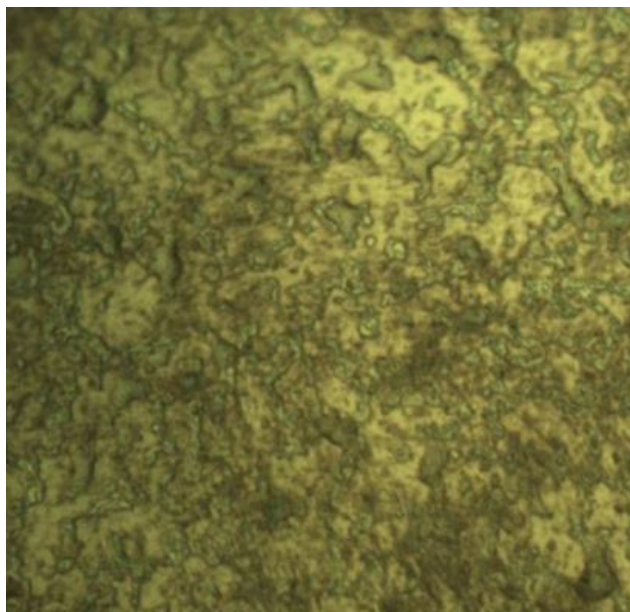
Figura 8: Microscópica com aumento de 50x da amostra temperada, fase martensita. **Fonte:** Autores.

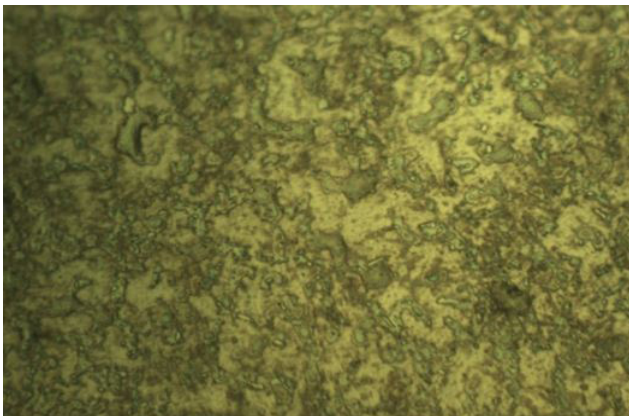
Figura 9: Aumento 50x da amostra temperada, os carbonetos de cromo são dissolvidos na temperatura de austenitização e a martensita é formada após resfriamento brusco do material. **Fonte:** Autores.

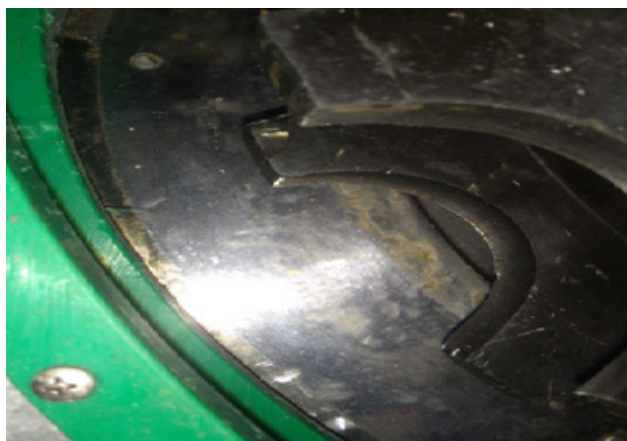
Na enchedora 02 foi instalada a chapa com tratamento térmico, esse equipamento rodou cerca de 1110 horas com a chapa instalada, isso corresponde dois meses de produção, a chapa não apresenta desgaste desde sua instalação, comprovando assim a efetividade do trabalho realizado. A Figura 11 mostra o estado da chapa após as horas trabalhadas, nota-se a área polida, pois o atrito da garrafa com a chapa deixou visual a forma com que as garrafas deslizam sobre a chapa.

Figura 11: Chapa de passagem com tratamento térmico. **Fonte:** Autores.

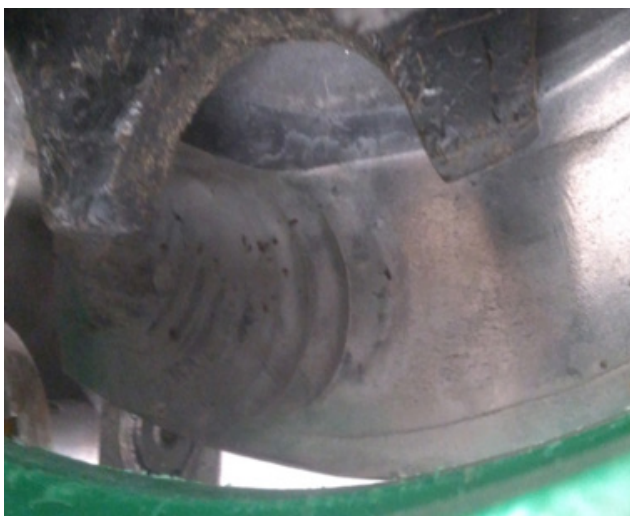
Para a enchedora 01 instalou-se a chapa em seu estado normal, as duas chapas foram instaladas no mesmo dia, portanto, a quantidade de horas trabalhadas é a mesma, com isso tem-se uma comparação mais precisa do período de troca antes e depois da realização do trabalho. A Figura 12 mostra o desgaste da chapa, principalmente, no início da passagem da garrafa, pois nesse ponto a peça recebe o impacto da garrafa, esse desgaste tem cerca de 2mm de profundidade, esse valor corresponde 28% da espessura da chapa.

Figura 12: Chapa de passagem sem tratamento térmico. Fonte: Autores.

O desgaste gerado pelo atrito é bem considerado, levando em consideração o tempo curto de trabalho, exemplo citado conforme a enchedora 02 causa prejuízos nos itens de custo da produção como quebra de garrafas, perda de produto, entre outros.
